V: Eckturm mit Schießscharten

und westliche Zwingermauer

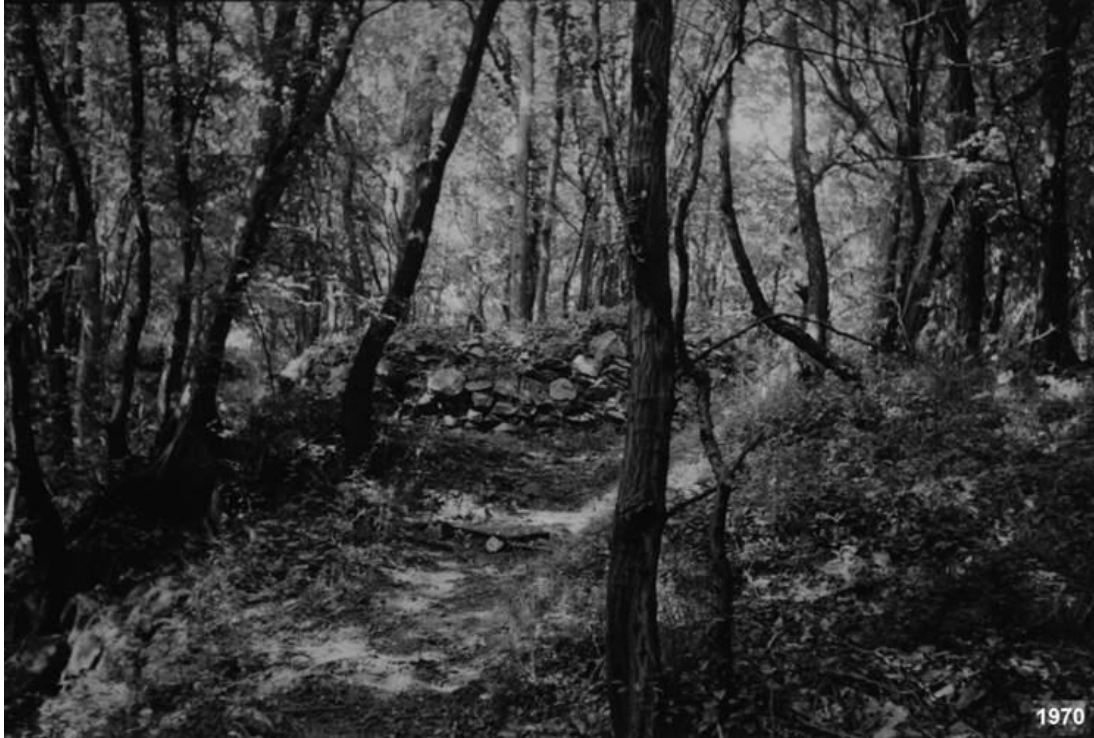
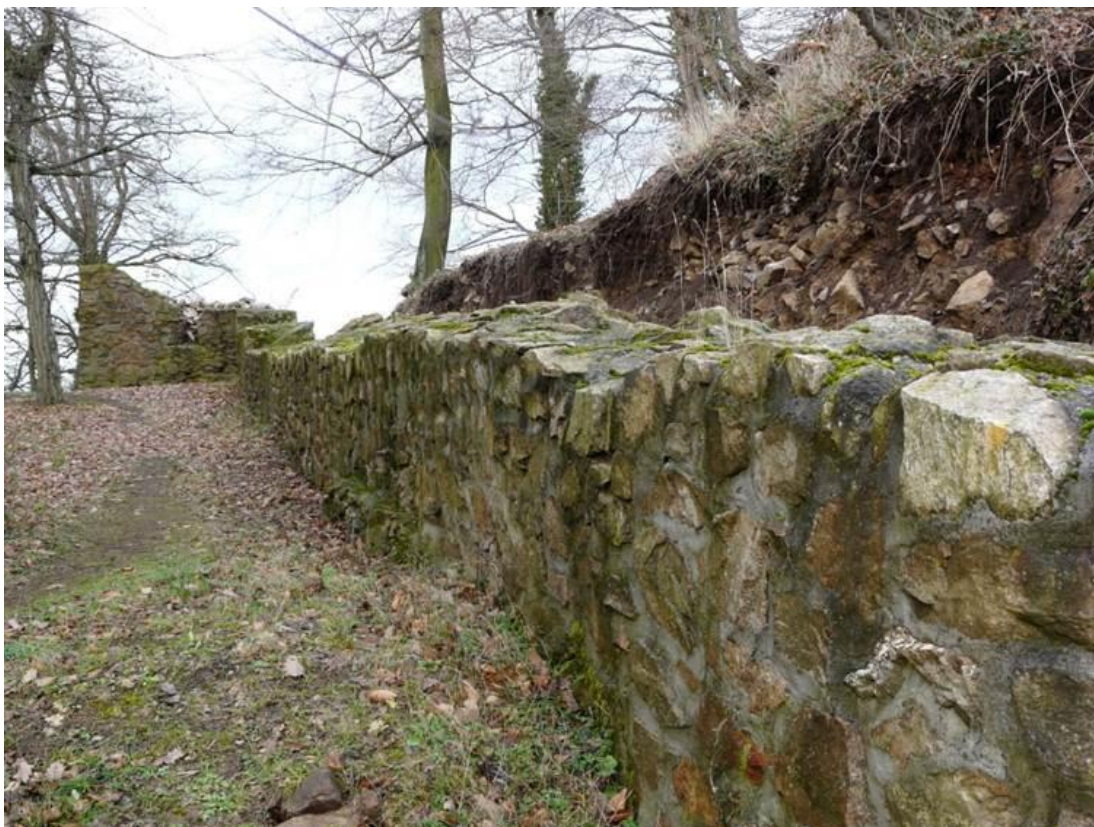
Auch hier waren die ursprünglichen Mauern nur noch zu erahnen:

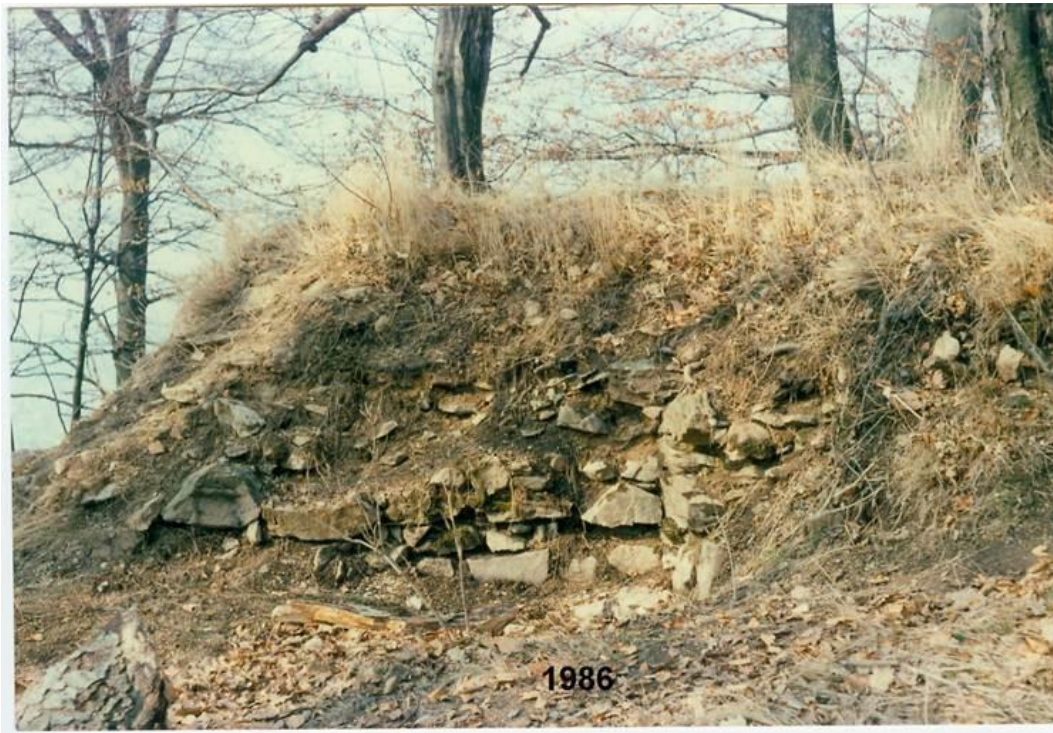
Ja, das war mal ein wehrhafter Turm:

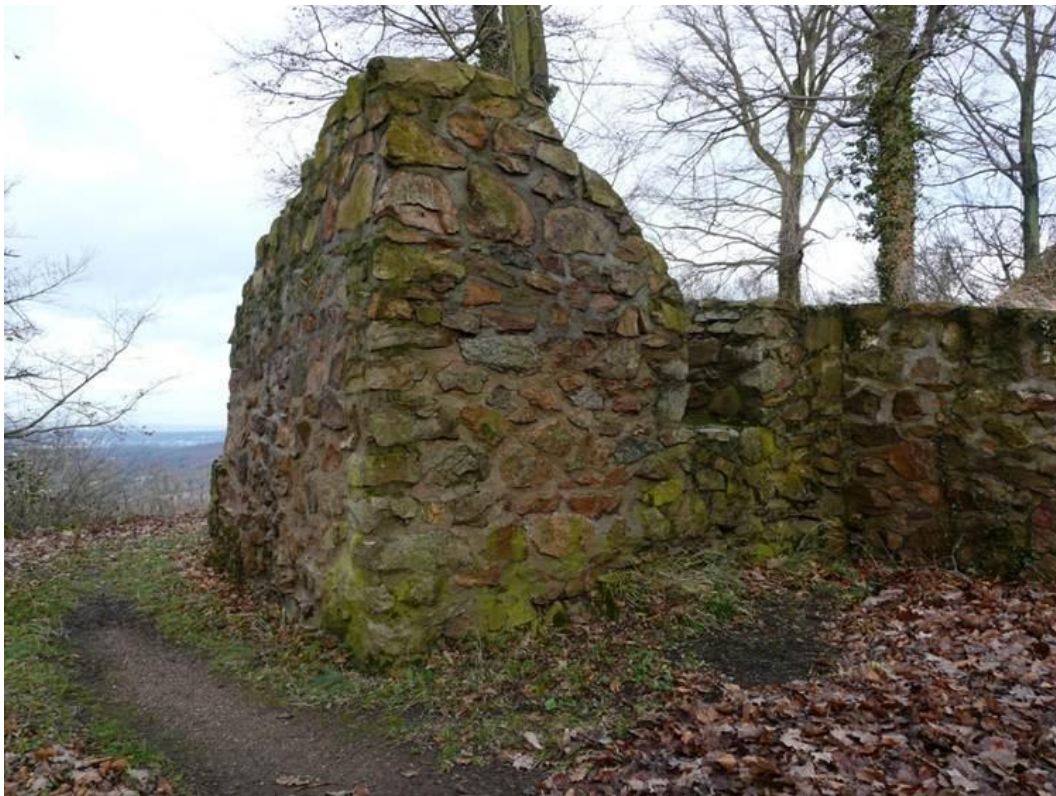
Das aktuelle Geländeniveau außerhalb der Mauer dürfte noch zu hoch sein, denn Schießscharten in Bauchhöhe sind unwahrscheinlich. Im Mauerwerk wurden sie beim Wiederaufbau aber korrekt platziert, da sie unter dem Schutt zweifelsfrei lokalisiert werden konnten.
